Occhio al gradino!

Le barriere architettoniche sono tali non solo per chi presenta disabilità motorie ma anche, più subdolamente, per chi ha difficoltà a percepire visivamente gli ostacoli. La normativa in materia è carente ed il buon senso non sempre ispira i progettisti. Eppure le soluzioni sono molte, semplici e spesso di facile attuazione. E se le avevano adottate i Veneziani molti secoli fa, perché non possiamo farlo noi oggi?

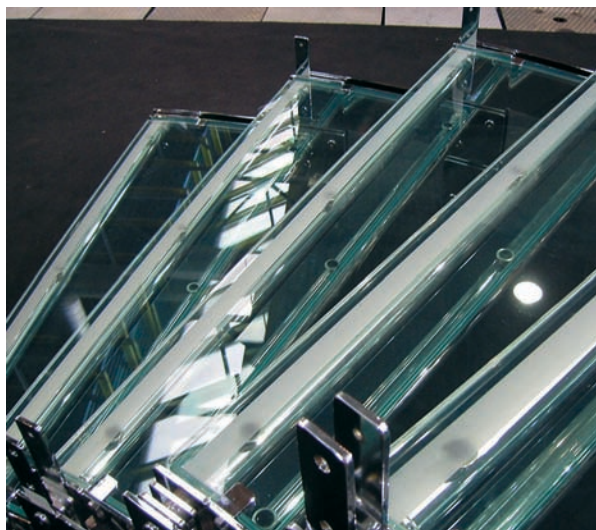
Scala in vetro in un negozio bolognese

I gradini trasparenti possono essere considerati una soluzione architettonica elegante, ma per chi ha problemi di vista rappresentano spesso un'autentica barriera.

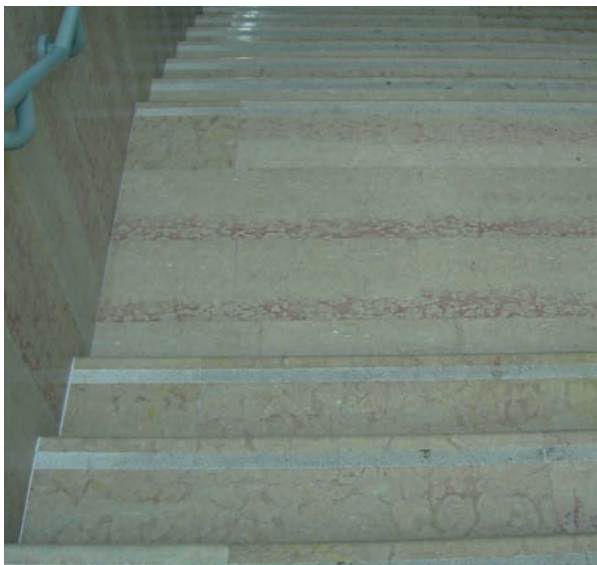
Due scale di recente costruzione in luoghi pubblici: stazione ferroviaria di Vicenza (a sinistra) e Fiera di Verona (a destra).

Il progettista si è limitato ad applicare alla lettera la norma che impone una pedata antidrucciolevole trascurando del tutto la necessità di rendere visivamente percepibile il gradino. Per chi vede poco la scala in discesa può apparire come una voragine indistinta.

Riguardo alle scale, l'indicazione più precisa riguarda la necessità di prevedere per le rampe una **pedata antidrucciolevole** (DM n. 236/1989, art. 4.1.10: "I gradini delle scale devono avere una pedata antidrucciolevole a pianta preferibilmente rettangolare"), ma nulla è detto sulla sua visibilità.

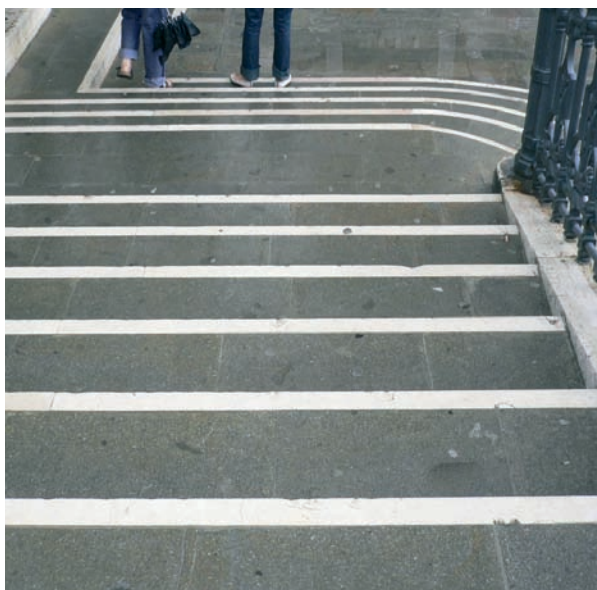
I tradizionali ponti di Venezia in pietra (a sinistra: *Ponte Rezzonico*), con il sapiente uso della pietra d'Istria bianca e della trachite scura, rappresentano un ottimo esempio di leggibilità dei dislivelli, ottima per camminare anche di notte.

La discesa di un ponte di legno, sempre a Venezia (a destra: *Ponte Accademia*) costituisce invece un grosso problema per chi vede poco, anche in pieno giorno.

L'uso per ogni pedata della **bianchissima pietra d'Istria** per marcare il gradino, alternata alla **trachite** o ad altri materiali costruttivi molto più scuri, rendevano leggibile la struttura del ponte e più agevole la loro percorribilità anche in **situazioni di scarsa visibilità**, ad esempio anche con la luce della luna. Proviamo ad immaginare come si doveva camminare a Venezia a quel tempo, all'imbrunire o di notte, in un luogo privo di illuminazione: tutti diventavano di fatto un po' ipovedenti.

Non a caso a **Venezia** gli unici ponti che oggi creano problemi di disagio nella percorribilità, per una difficile percezione della loro struttura, sono quelli in legno; curiosamente classificati dopo tanti secoli "strutture provvisorie" essi rappresentano per fortuna a malapena il 10% dei ponti veneziani.
